PLAN DIRECTEUR DU PATRIMOINE DE LA GASPÉSIE

INVENTAIRE DU PATRIMOINE ARCHITECTURAL DE LA GASPÉSIE

TOME IV  
-SHIGAWAKE À SAINT-JULES-

26 JUIN 1998

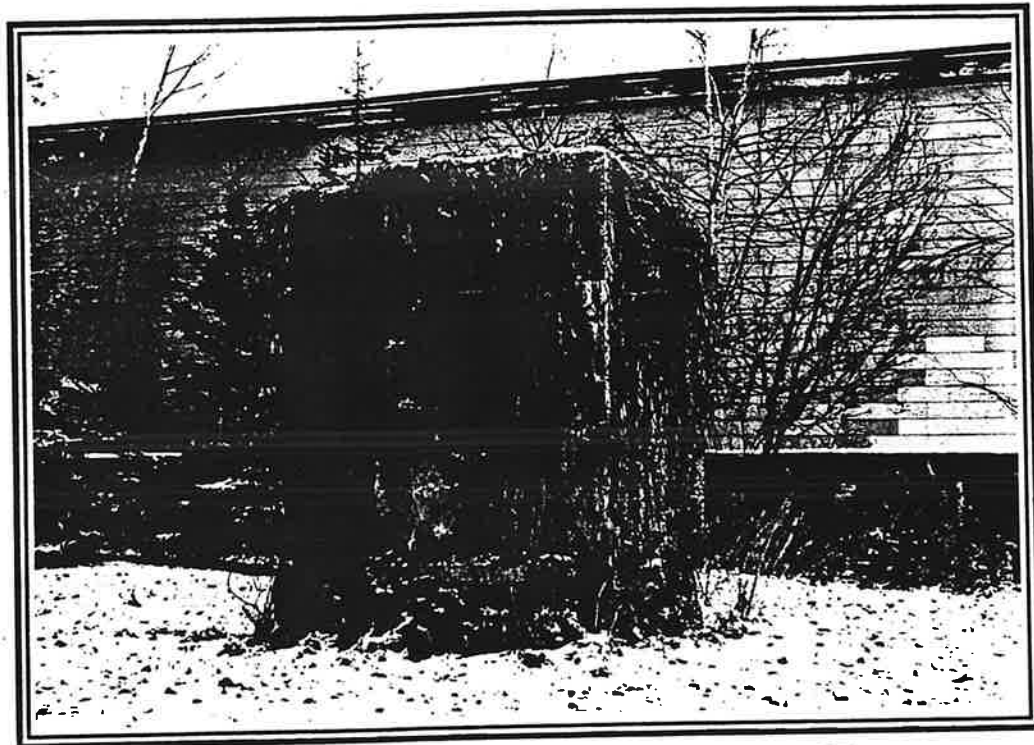
68, boul. Gérard D. Lévesque   
Paspébiac

**Particularités architecturales:** Structure de béton.

Le bâtiment qui abritait ce coffre-fort fut détruit par un incendie.

**État de conservation:** Moyen

La végétation enveloppe cette masse.

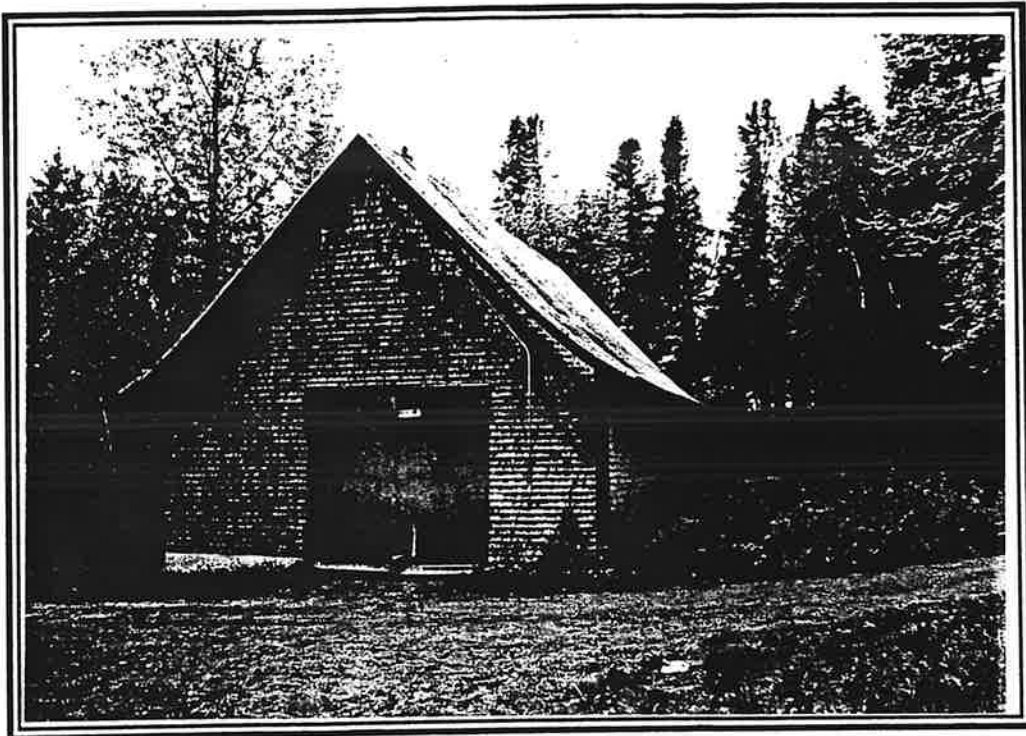
boul. Gérard D. Lévesque Ouest   
Paspébiac

**Particularités architecturales:** Toiture en batière à larmiers courbés. Frise décorative du débord de toit.

**Valeur didactique:** Excellente  
**Qualité architecturale:** Bonne  
**État de conservation:** Moyen

Composante d'un ensemble architectural. Restauration du complexe en respectant les matériaux d'époque.

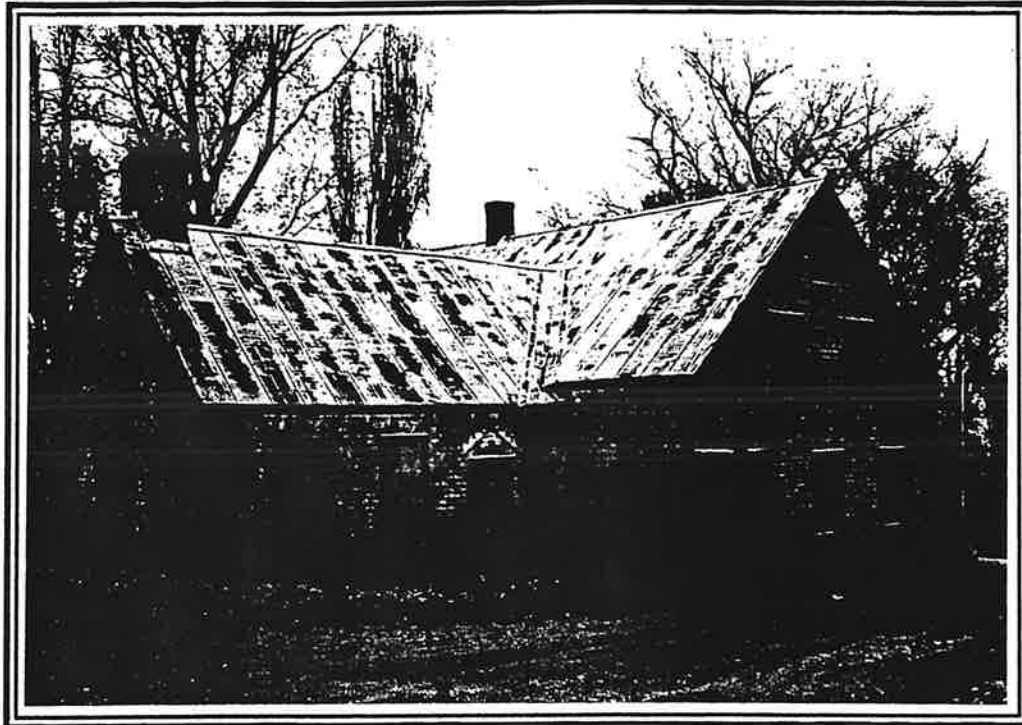
**boul. Gérard D. Lévesque Ouest**  
**Paspébiac**

**Particularités architecturales:** Toiture en bâtière avec ventilateur de toit. Cookroom en 2 sections.

**Valeur didactique:** Excellente  
**Qualité architecturale:** Excellente  
**État de conservation:** Bon

Composante d'un ensemble architectural. Restauration du complexe en respectant les matériaux d'époque.

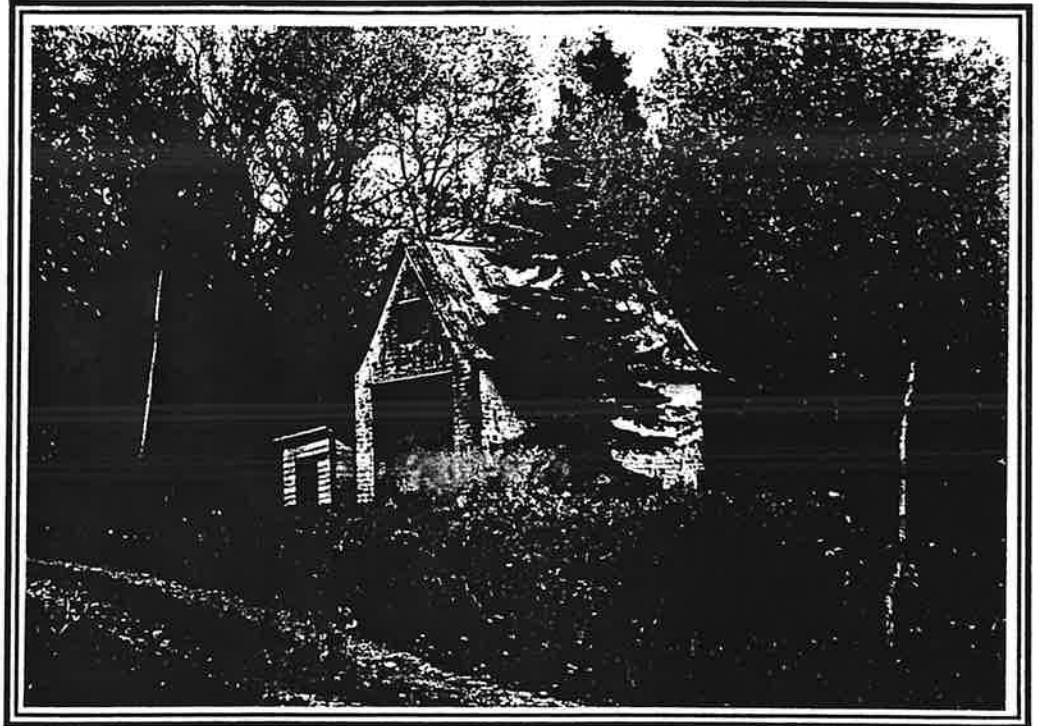
boul. Gérard D. Lévesque Ouest  
Paspébiac

**Particularités architecturales:** Toiture en batière à larmiers courbés.

**Valeur didactique:** Excellente  
**Qualité architecturale:** Bonne  
**État de conservation:** Moyen

Composante d'un ensemble architectural. Restauration du complexe en respectant les matériaux d'époque.

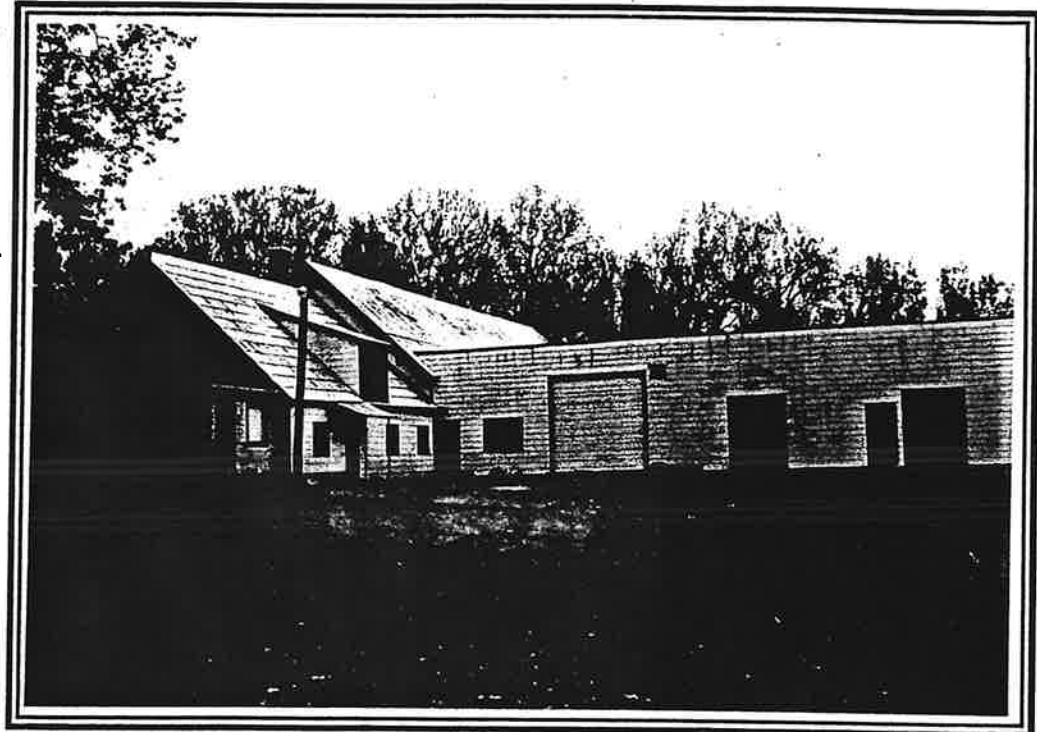
boul. Gérard D. Lévesque Ouest   
Paspébiac

**Plan de base:** En "L"      **Nombre d'étages:** 1.5

**Particularités architecturales:** Toiture en bâtière.

**Valeur didactique:** Excellente  
**Qualité architecturale:** Bonne  
**État de conservation:** Moyen

Composante d'un ensemble architectural. Restauration du complexe en respectant les matériaux d'époque.

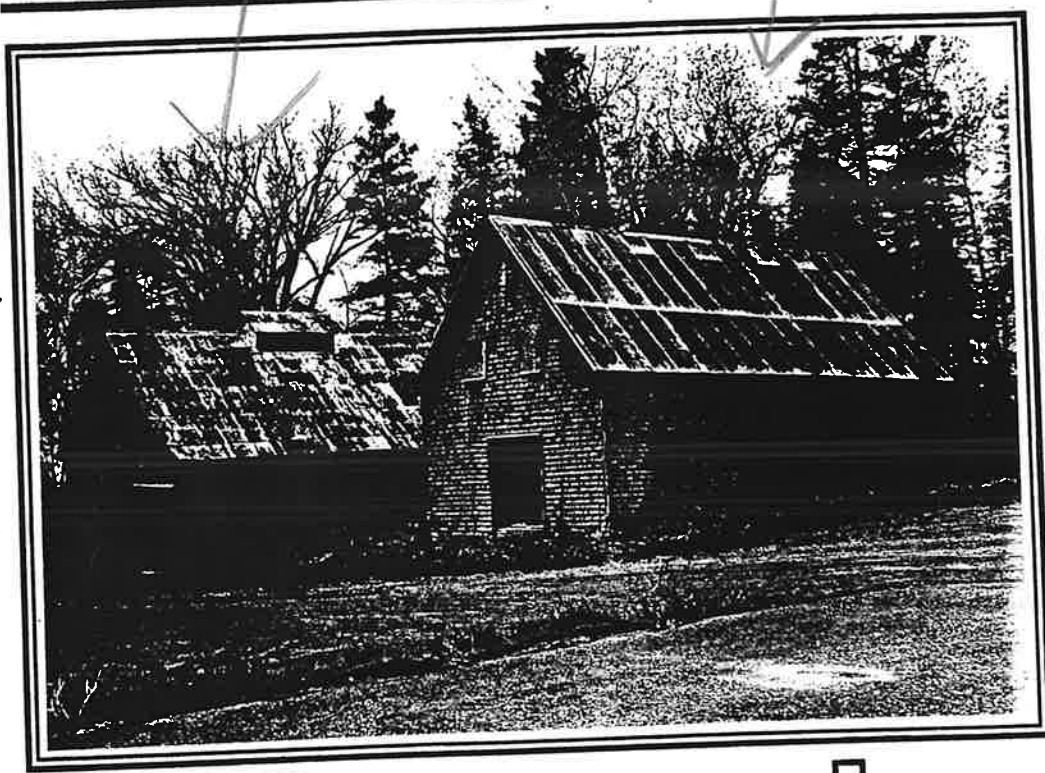
**boul. Gérard D. Lévesque Ouest**   
**Paspébiac**

**Style architectural:** Vernaculaire gaspésien d'influence jersiaise  
**Plan de base:** Rectangulaire **Nombre d'étages:** 1.5  
**Particularités architecturales:** Toiture en bâtière avec ventilateur de toit.

**Valeur didactique:** Excellente  
**Qualité architecturale:** Excellente  
**État de conservation:** Bon

Composante d'un ensemble architectural. Restauration du complexe avec le style architectural et les matériaux d'époque.

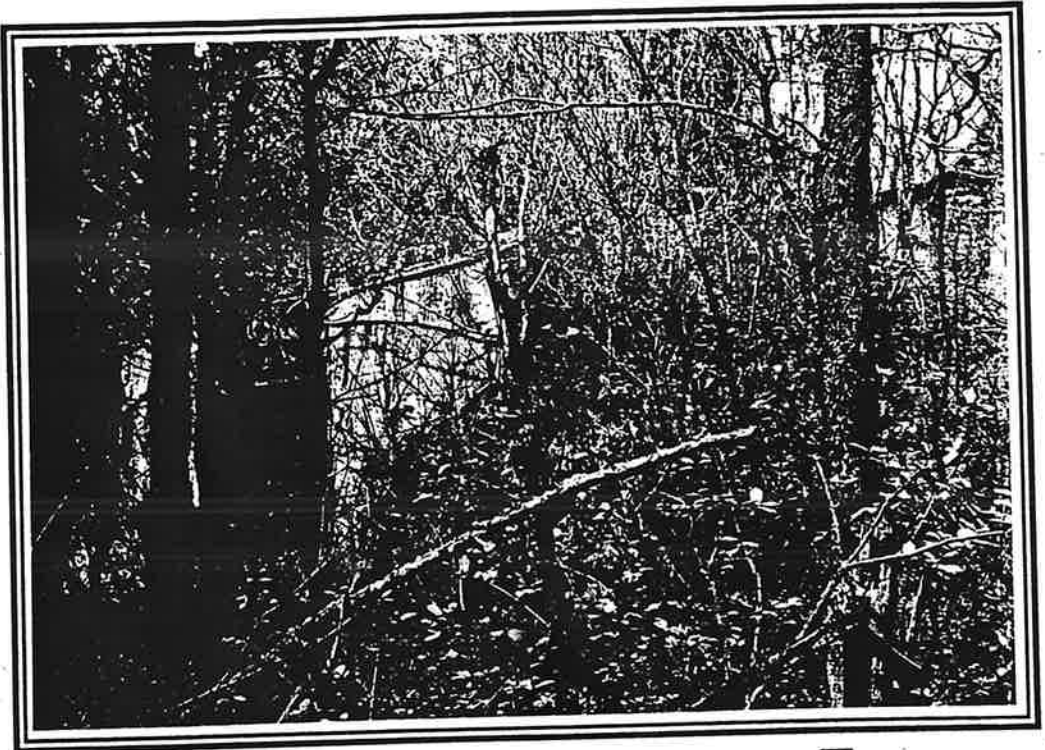
boul. Gérard D. Lévesque Ouest   
Paspébiac

**Particularités architecturales:** Construction enfouie dans le sol. Cheminée de ventilation.

**Valeur didactique:** Excellente  
**Qualité architecturale:** Bonne  
**État de conservation:** Bon

Composante d'un ensemble architectural. Restauration du complexe avec les matériaux d'époque.

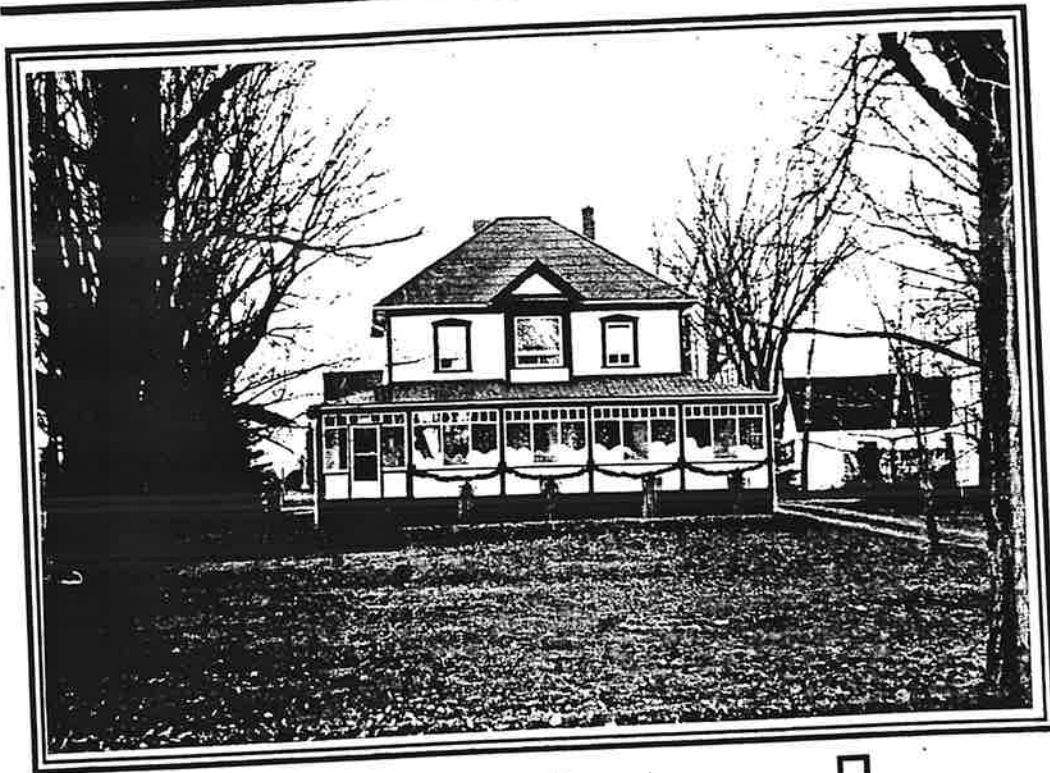
79, boul. Gérard D. Lévesque   
Paspébiac

Particularités architecturales: Véranda avant. Toit pavillonnaire.

Valeur didactique: Excellente  
Qualité architecturale: Bonne  
État de conservation: Bon

Composante d'un ensemble résidentiel rural. Respect de la fenestration d'origine.

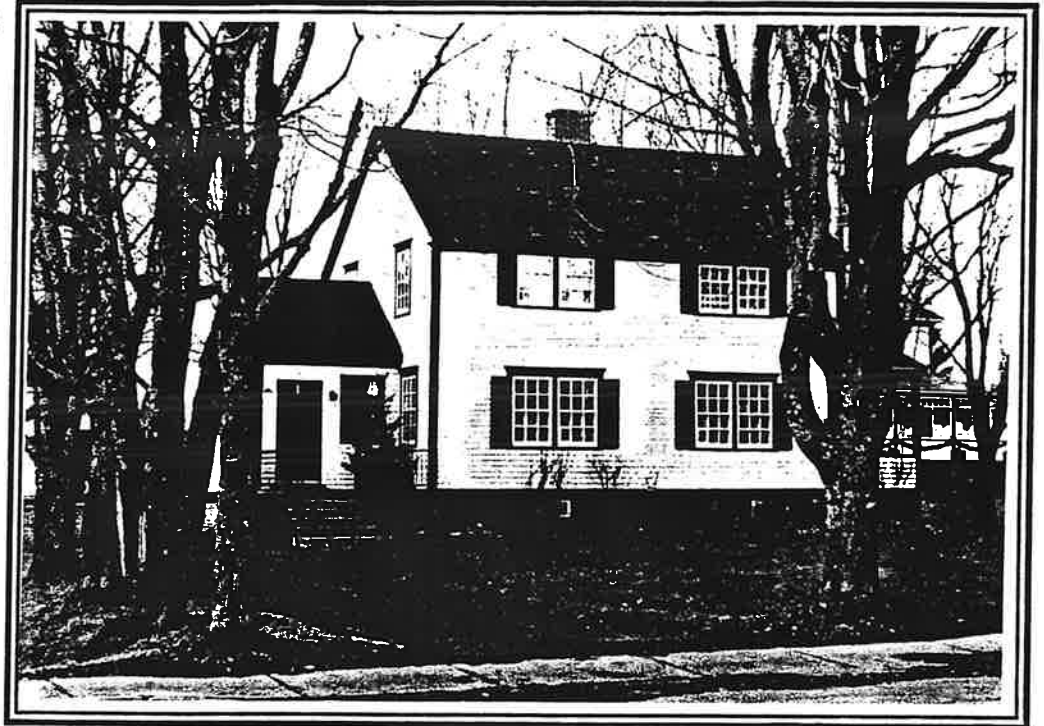
83, boul. Gérard D. Lévesque  
Paspébiac

**Style architectural:** Vernaculaire américain  
**Plan de base:** Rectangulaire    **Nombre d'étages:** 2.0  
**Particularités architecturales:** Portique d'entrée.

**Valeur didactique:** Moyenne  
**Qualité architecturale:** Moyenne  
**État de conservation:** Bon

Composante d'un ensemble architectural rural. Respect des matériaux d'origine lors d'éventuelles restaurations.

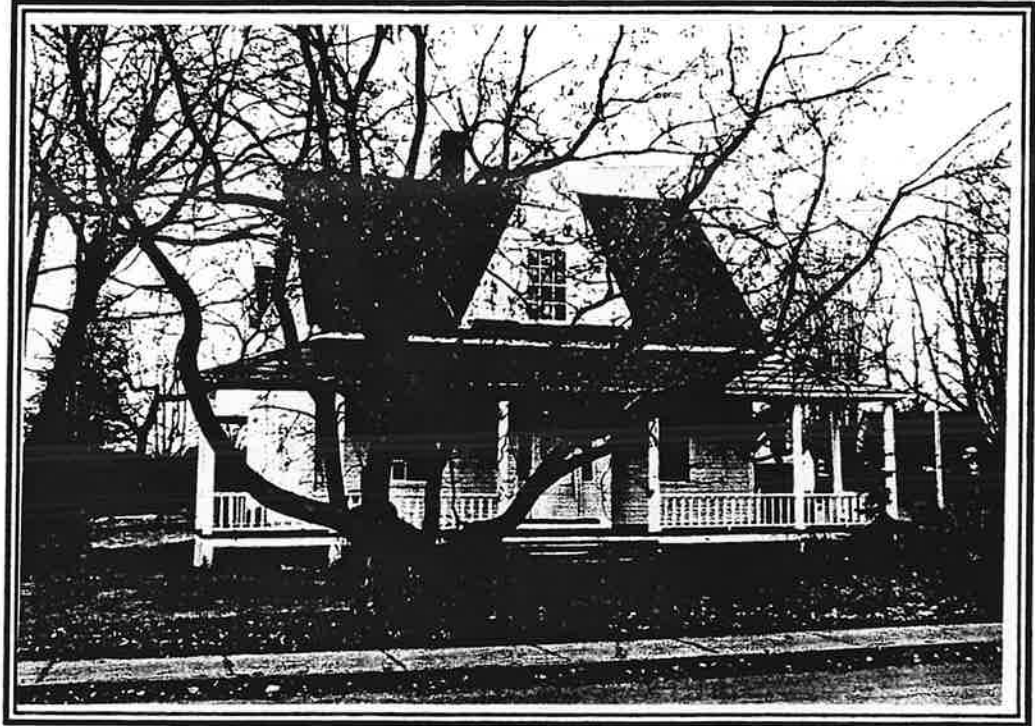
87, boul. Gérard D. Lévesque  
Paspébiac

**Particularités architecturales:** Lucarne centrale de pignon. Galerie couverte courant sur trois façades.

**État de conservation:** Bon

Composante d'un ensemble résidentiel. Conserver les éléments architecturaux d'époque lors des restaurations éventuelles.

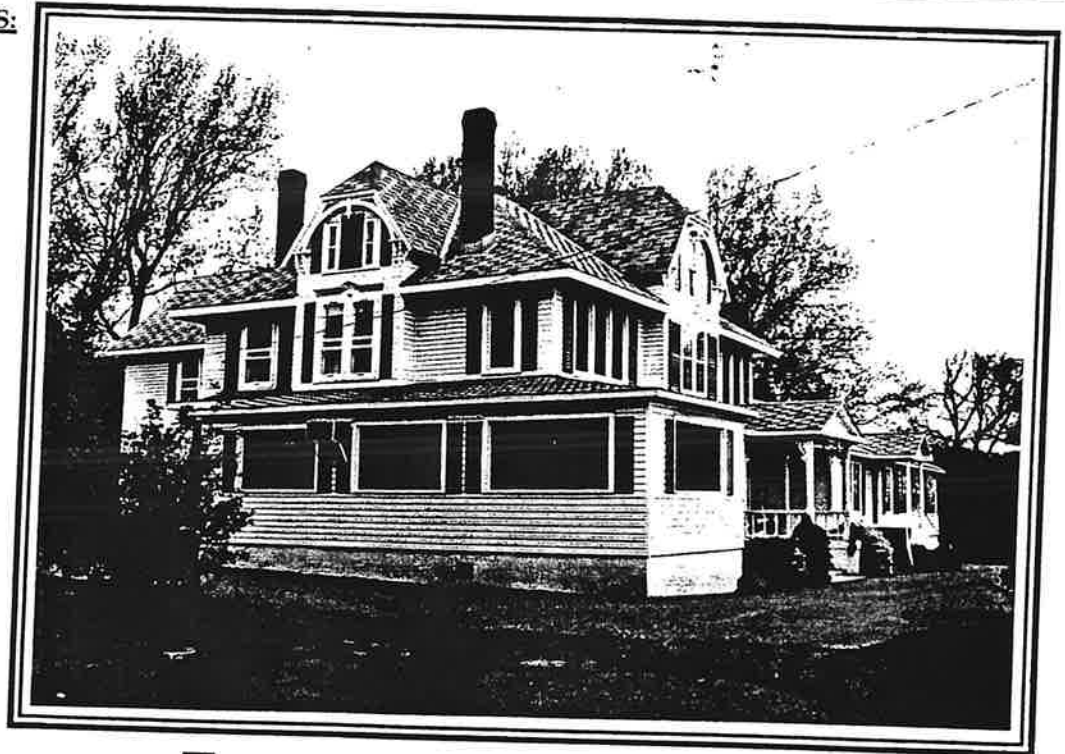
68, boul. Gérard D. Lévesque  
Paspébiac

Particularités architecturales: Lucarnes à croupe faitière. Décor intérieur avec éléments bien conservés.

Valeur didactique: Excellente  
Qualité architecturale: Excellente  
État de conservation: Bon

La restauration de l'enveloppe ne respecte pas les matériaux d'origine. Restauration de l'enveloppe avec le souci de conserver le style architectural en distinguant le corps principal de la maison des adjonctions réalisées par les propriétaires.

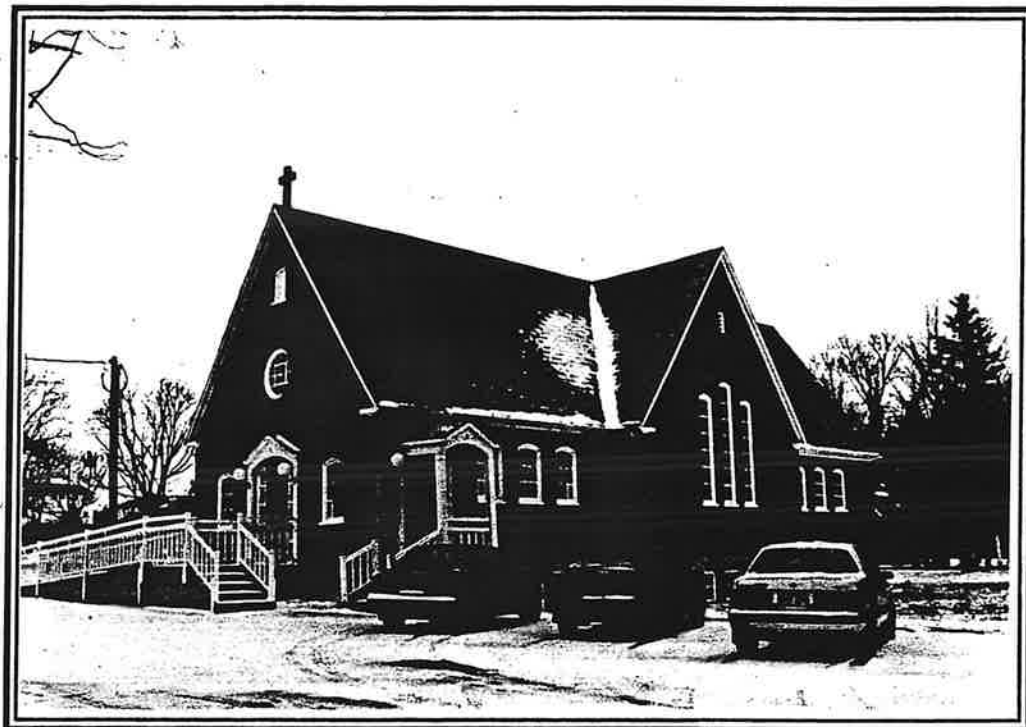
95, boul. Gérard. D. Lévesque  
Paspébiac

**Particularités architecturales:** Fronton du portique d'entrée souligné d'un oculus.

Selon une inscription figurant sur les fondations, la première église anglicane date de juillet 1822. Cette dernière fut incendiée et remplacée par une autre, elle-même victime d'un incendie en 1942. C'est en 1990-1992, que les travaux de recyclage ont eu lieu.

Bel exemple de recyclage d'édifice patrimonial. Seule église de ce type en maçonnerie sur le territoire de la Gaspésie. Conserver le site dans son intégrité.

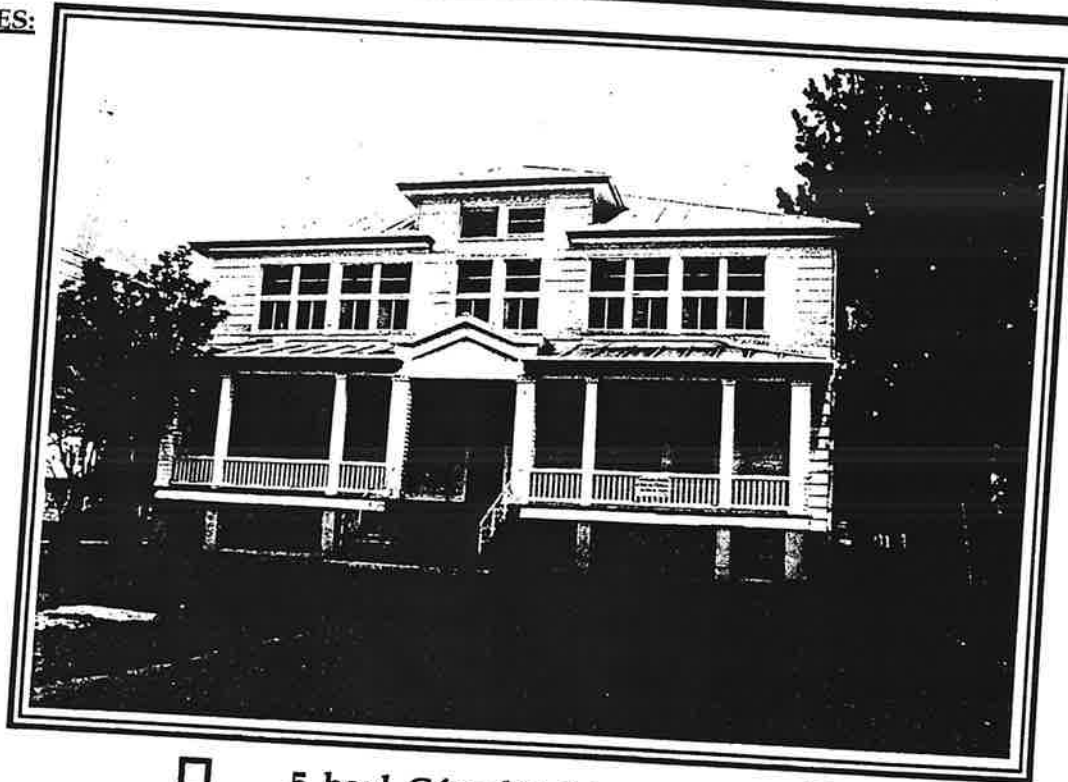
5, boul. Gérard D. Lévesque E.  
Paspébiac

Particularités architecturales: Toit pavillonnaire en tôle à baguettes. Frontispice d'entrée.

État de conservation: Bon

Agrandissement à l'arrière ne respectant pas le style architectural d'époque.

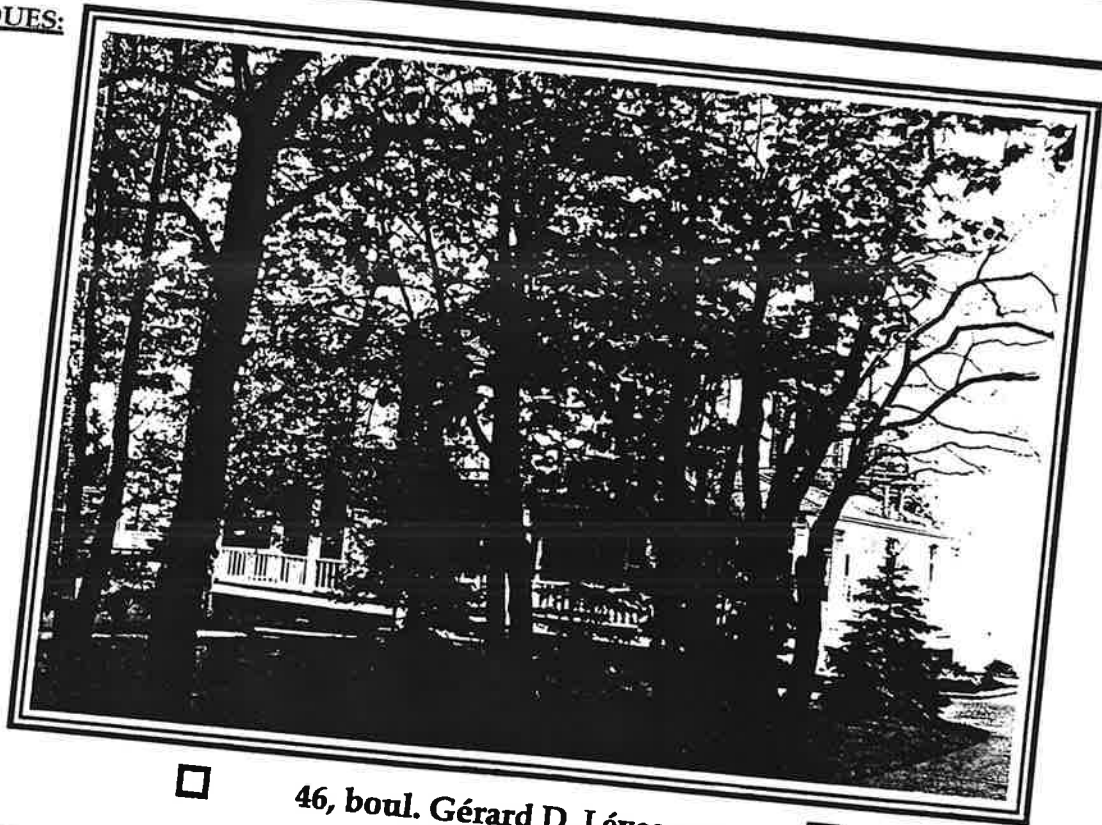
**46, boul. Gérard D. Lévesque**   
**Paspébiac**

**Particularités architecturales:** Toiture pavillonnaire. Véranda avec vitraux.

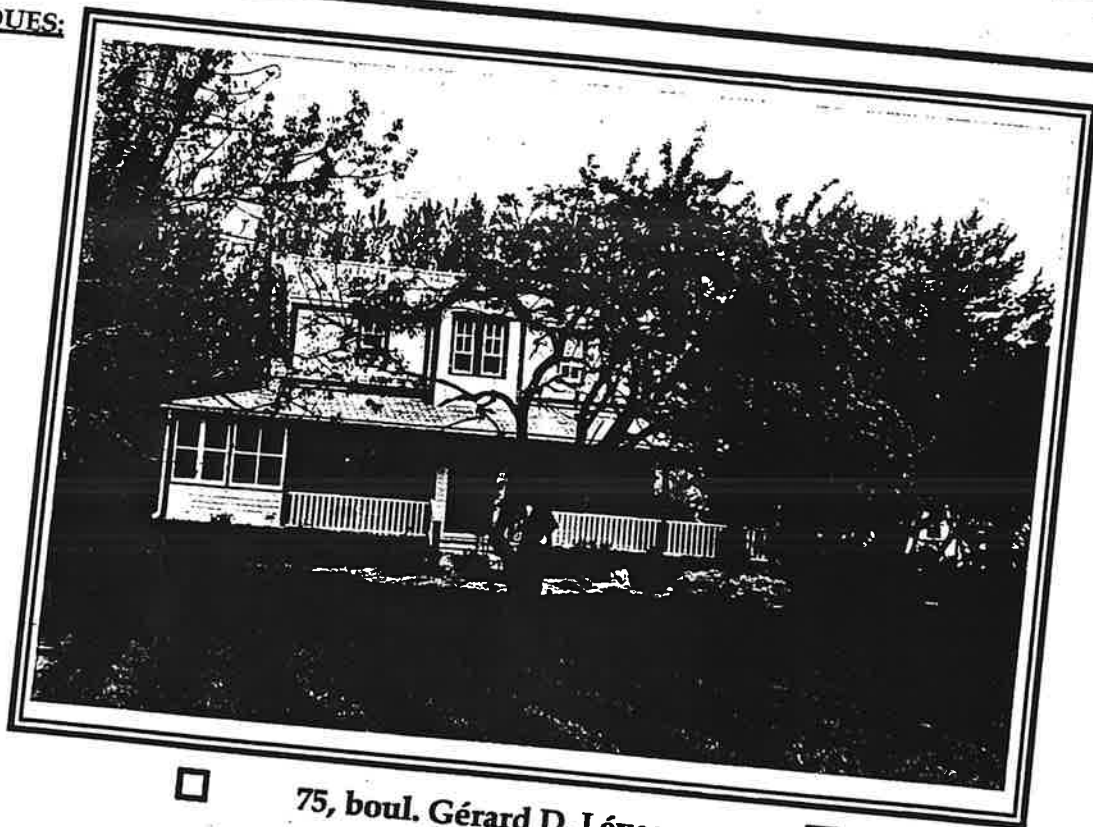
**75, boul. Gérard D. Lévesque**   
**Paspébiac**

**Style architectural:** Vernaculaire gaspésien d'influence néo-classique  
**Plan de base:** Rectangulaire **Nombre d'étages:** 2.0

**Particularités architecturales:** Frontispice d'entrée. Galerie couverte courant sur deux façades. Véranda.

Résidence faisant partie de l'ensemble résidentiel des gérants de la Robin, Jones et Whitman inc.

**Valeur didactique:** Excellente

**Qualité architecturale:** Bonne

**État de conservation:** Bon

Composante d'un ensemble résidentiel rural. Respect de la fenestration d'origine.

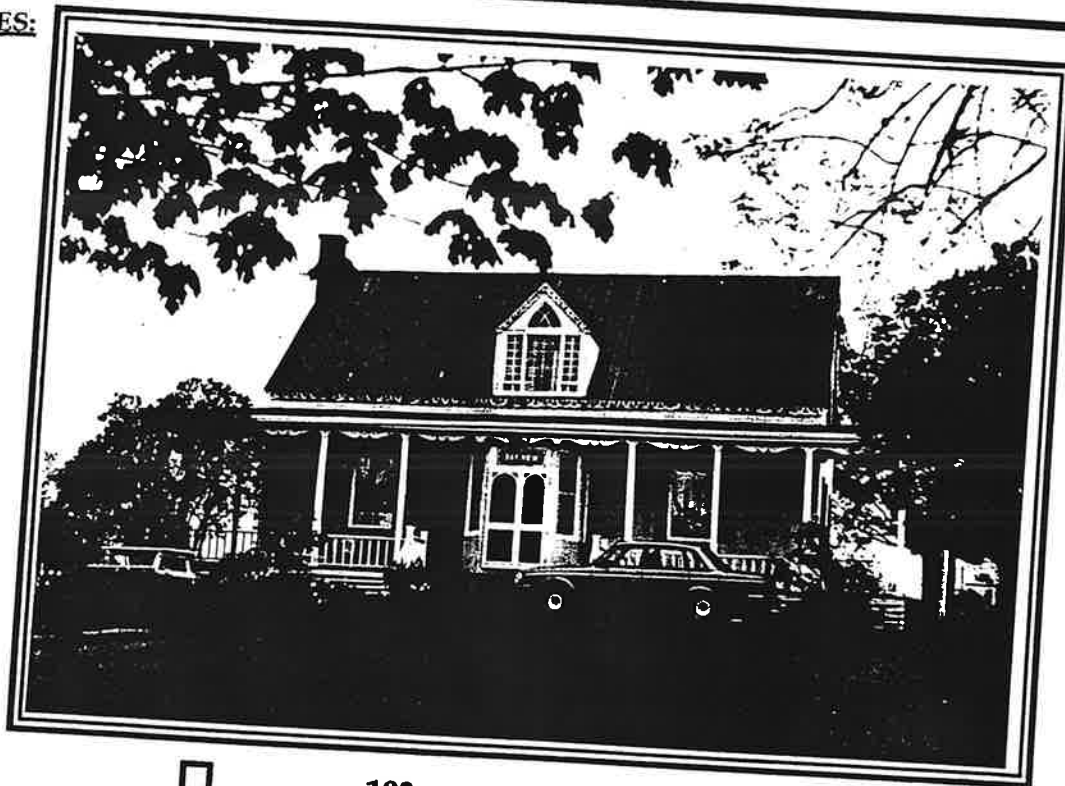
**103, route 132 Ouest  
Paspébiac**

**Style architectural:** Vernaculaire gaspésien d'influence néo-classique

**Plan de base:** En "T" **Nombre d'étages:** 1.5

**Particularités architecturales:** Lucarne à pignon. Frise décorative des débords de toit. Entrée en oriel. Galerie couverte.

**Valeur didactique:** Bonne  
**Qualité architecturale:** Bonne  
**État de conservation:** Bon

Respect des matériaux d'origine lors d'éventuelles restaurations.

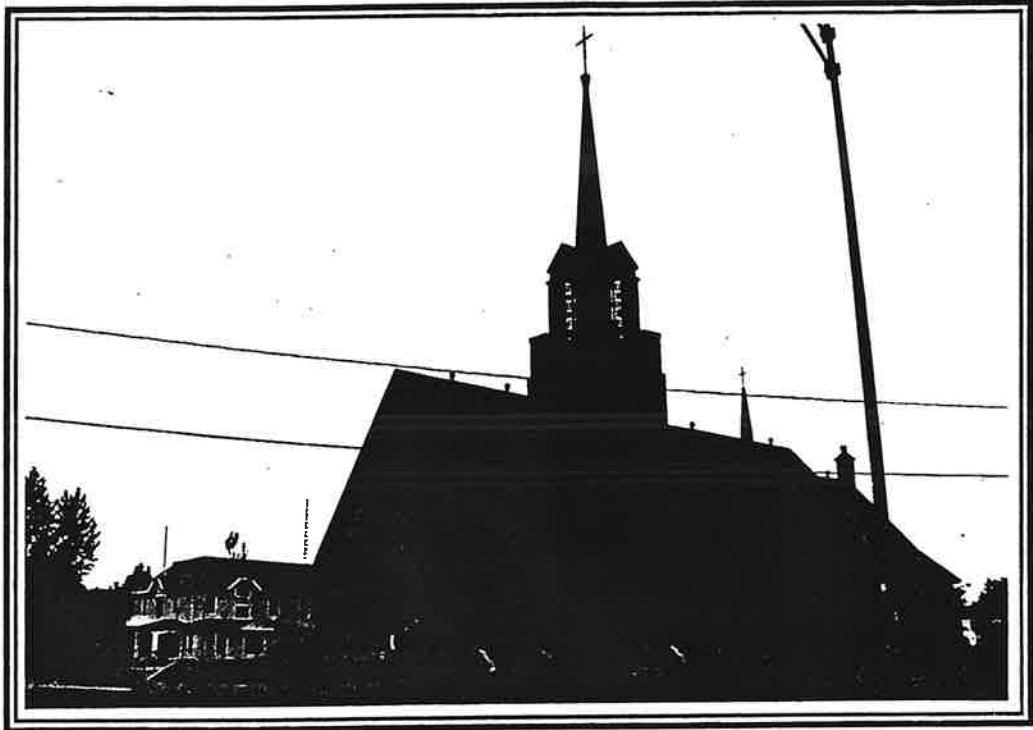
boul. Gérard. D. Lévesque   
Paspébiac

Église, presbytère La Purification  
de Notre-Dame de Paspébiac

**Année de construction:**  
Circa 1960
